## Fugt- og skimmelsvampeundersøgelse i lejligheden

## Vedr.: Fugt- og skimmelsvampeundersøgelse i lejligheden

Formålet med besigtigelsen var at udføre en fugt- og skimmelsvampeundersøgelse i lejligheden [REDACTED].

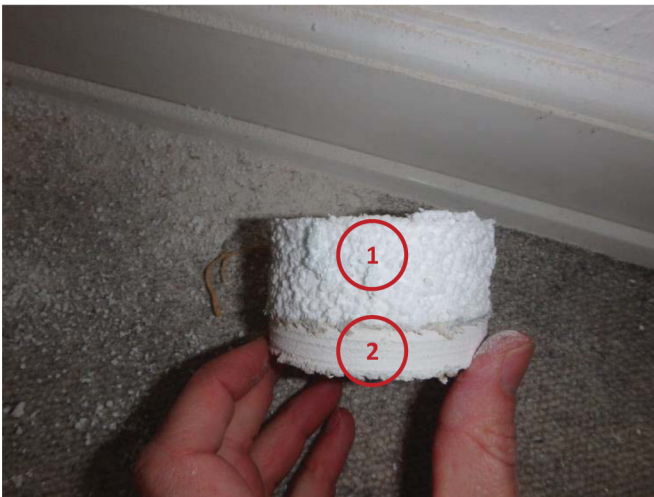
**Fig. 1** Soveværelse, opbygning af indvendig efterisolering (varmvægsplader)

Langs gavlvæg og facadevæg i soveværelset var der opsat indvendig efterisolering i form af varmvægsplader (1 lag gips og 30 mm polystyren).

1. 30 mm polystyren
2. 1 lag gipsplade med tapetbeklædning

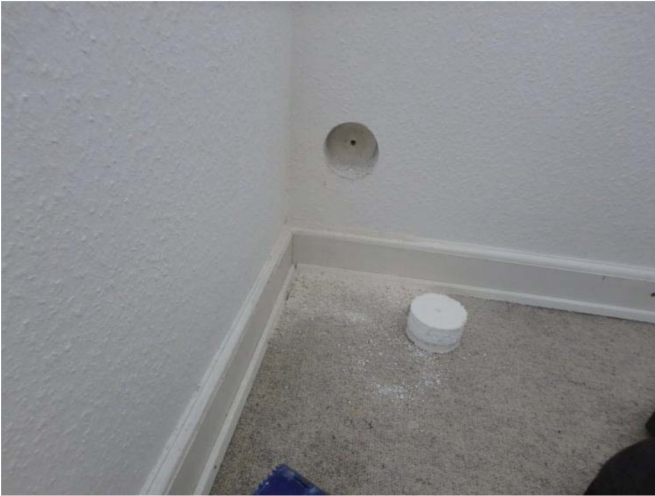
**Fig. 2** Soveværelse

Der blev ikke registreret forhøjet vækst/forekomst af skimmelsvampe bag varmvægspalderne langs ydervægge i soveværelset.

1. Inspektionshul i varmvægsplade. Der blev ikke registreret forhøjet vækst/forekomst af skimmelsvampe bag den indvendige efterisolering

Vi registrerede ikke forhøjet vækst/forekomst af skimmelsvampe eller opfugtning bag den indvendige efterisolering i soveværelset. Vi vil derfor ikke på nuværende tidspunkt foreskrive renoveringer der.

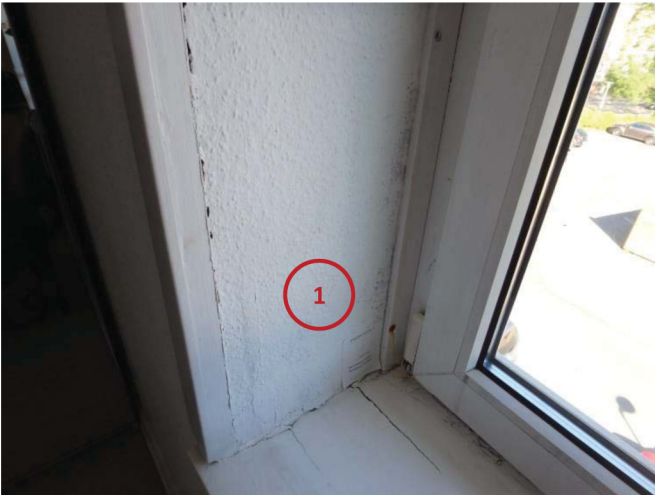
**Fig. 3** Soveværelse

Der blev registreret synligt forhøjet vækst/forekomst af skimmelsvampe i vindueslysninger bag vægbeklædning i soveværelse og badeværelse.

1. Der blev registreret forhøjet vækst/forekomst af skimmelsvampe bag tapetbeklædning i vindueslysning

På baggrund af undersøgelsen vurderer vi, at årsagen til den registrerede vækst af skimmelsvampe i vindueslysninger skyldes opfugtning som følge af kondensdannelse på de kolde overflader (kuldebroer).

Vindueslysninger i ældre ejendomme fremstår ofte meget kolde i vinterhalvåret, og det vil efter vores vurdering være svært at undgå kondensdannelse på overfladerne helt. Da vindueslysningerne er beklædt med tapet eller væv (organisk materiale), er der mulighed for vækst af skimmelsvampe, når der sker opfugtning af overfladen.

Tapet fjernes fra vindueslysning.

Eventuelt løstsiddende puds fjernes til fast underlag.

Vindueslysningen støvsuges grundigt med støvsuger monteret HEPA-filter, og afrenses efterfølgende med tørdamp jf. Microclean-metoden, eller afvaskes med et skimmelsvampedræbende middel som ProtoxHysan eller lignende.

Vi anbefaler at vindueslysningen reetableres uden brug af vægbeklædning (tapet, væv, filt m.v.), men i stedet malebehandles med et mineralsk åndbart produkt som silikatmaling eller lignende.

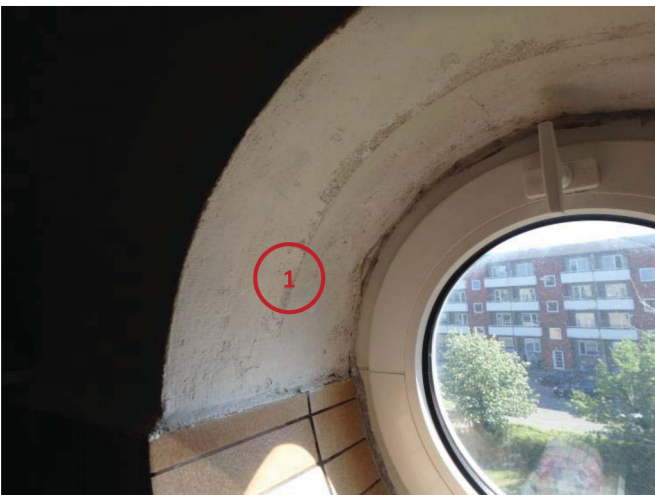
**Fig. 4** Badeværelse

1. Der blev registreret synligt forhøjet vækst/forekomst af skimmelsvampe i vindueslysning

Væv fjernes fra vindueslysning

Vindueslysningen støvsuges grundigt med støvsuger monteret HEPA-filter, og afrenses efterfølgende med tørdamp jf. Microclean-metoden, eller afvaskes med et skimmelsvampedræbende middel som ProtoxHysan eller lignende.

Vi anbefaler at vindueslysningen reetableres uden brug af vægbeklædning (tapet, væv, filt m.v.), men i stedet malebehandles med et mineralsk åndbart produkt som silikatmaling eller lignende.

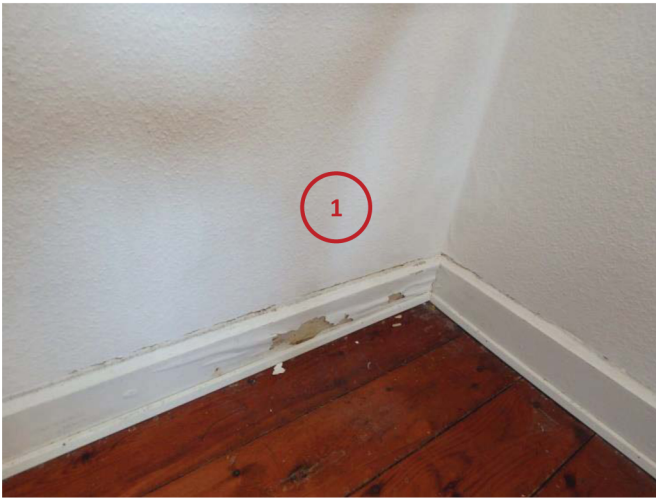
Fig. 5 Stue

Der blev registreret forhøjet vækst/forekomst af skimmelsvampe på indervæg mod badeværelse i stuen.

1. Der blev registreret forhøjet vækst/forekomst af skimmelsvampe bag tapet på indervæg mod badeværelse

Vi vurderer at årsagen til den registrerede vækst af skimmelsvampe på indervæg mod badeværelse i stuen skyldes den oplyste tidligere vandskade fra badeværelset. Væggen var ikke opfugtet på besigtigelsestidspunktet, og vi vurderer derfor ikke at der er en aktuel vandskade i området.

Vi anbefaler at væggen blotlægges og saneres som beskrevet nedenfor.

Tapet fjernes fra indervæg mod badeværelse, fra ydervæg og ca. 1 meter ind, fra gulv til loft.

Fodpanel i ovenstående område afmonteres, løs maling skræbes af og fodpanel afvaskes.

Blotlagt pudslag støvsuges grundigt med støvsuger monteret HEPA-filter, og afrenses efterfølgende med tørdamp jf. Microclean-metoden, eller afvaskes med et skimmelsvampedræbende middel som ProtoxHysan eller lignende.

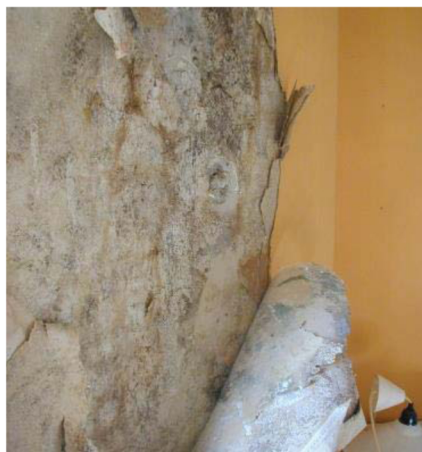
Vækst af skimmelsvampe på tapet. Langt de fleste skimmelsvampe lever af organisk materiale, som her hvor skimmelsvampene nedbryder cellulosen (træfibre) i tapetet.

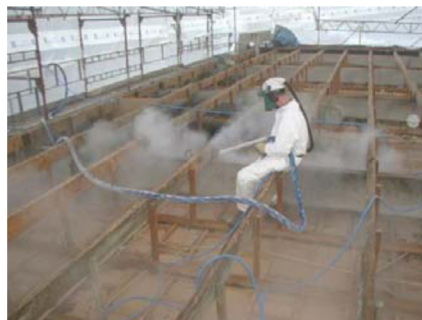
Tagkonstruktion afrensnes med isafrensning. Efterfølgende støvsuges tagkonstruktionen samt behandles forebyggende med Protoxskimmel.
